Instytut Techniki Budowlanej
ZESPÓŁ LABORATORIÓW BADAWCZYCH
 akredytowany przez Polskie Centrum Akredytacji
 certyfikat akredytacji
 nr AB 023

RAPORT Z BADAŃ NR LZE02-00678/19/Z00NZE

Nazwa wyrobu: *Zestaw wyrobów do wykonywania ścian działowych całoszklanych, bezsłupowych, z aluminiowymi profilami obwiedniowymi, systemu TAW 1 (wypełnienie pojedyncze – szkło laminowane Float 55.1), z drzwiami jednoskrzydłowymi, z możliwością wykonania naroża.*

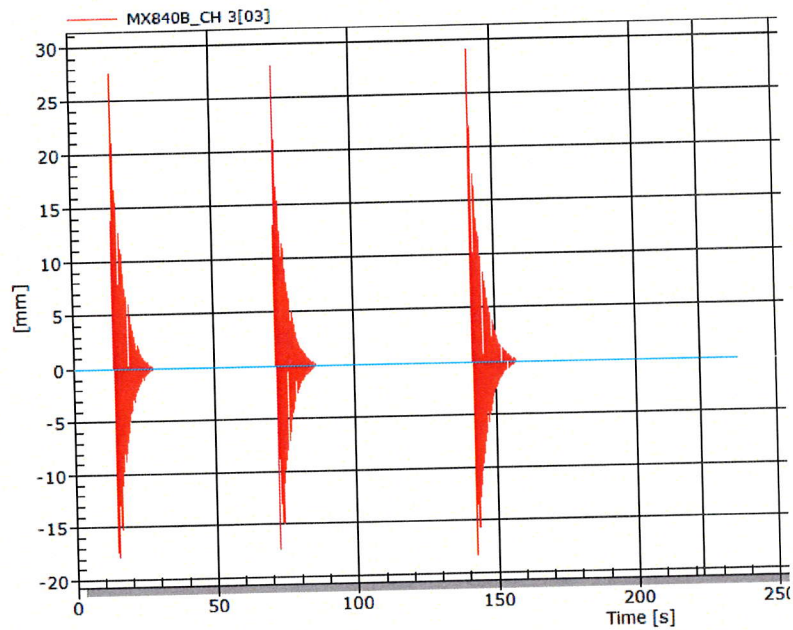
Wykres 5: Przemieszczenia ściany po uderzeniu ciałem miękkim i ciężkim zmierzone w punkcie nr 3 (wysokość spadku 12cm)

Na wykresach od 1 do 8 przedstawiono przemieszczenia występujące w modelu badawczym ściany działowej po uderzeniu w pkt 1, 2, 3 i 4 na schemacie wg rys. 8.

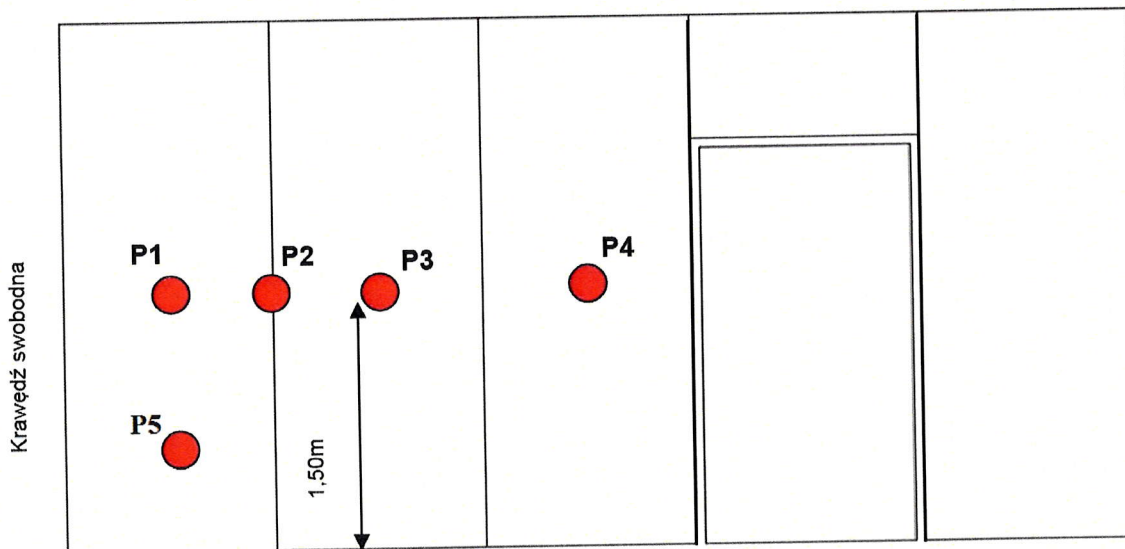
P1, P2, P3, P4 - Punkty uderzeń usytuowane na wysokości 1,50m, uderzenie z energią $E=500\text{Nm}$

P5 - Punkty uderzeń usytuowane na wysokości 1,50m, uderzenie z energią $E=900\text{Nm}$

Rys. 10. Punkty uderzeń fragmentu ściany działowej TAW 1 – ciało miękkie 50 kg (bezpieczeństwo użytkowania), model bez narożnika

konstrukcyjne ściany i w same wypełnienia – tafle szklane. Szczegółowe wyniki badania w zakresie bezpieczeństwa użytkowania oraz wysokości przewyższenia podano w tabeli 6. Punkty uderzeń przedstawiono na Rys. 10 (element bez narożnika) i 11 (element z narożnikiem).

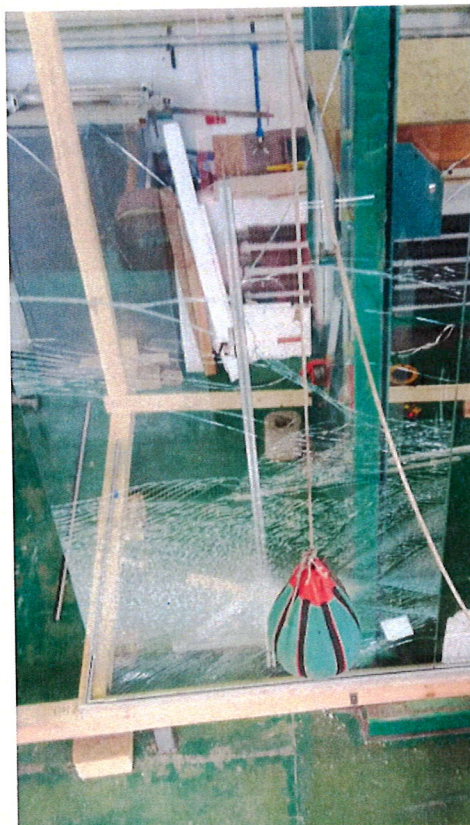
Fot.2. Uszkodzenie tafli szklanej po uderzeniu ciałem miękkim i ciężkim (50 kg) z energią 900 J

Wynik badania: - brak przebicia,
 - brak zawalenia się ściany,
 - brak innych niebezpiecznych uszkodzeń,

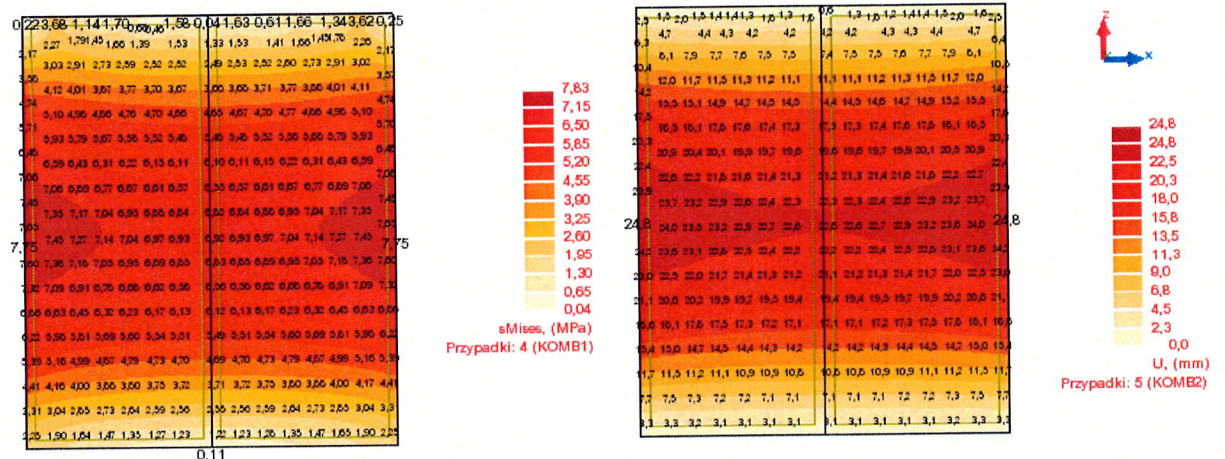
Rys. 15. Wartość naprężeń przy obliczeniowej kombinacji obciążeń oraz wartość odkształceń przy charakterystycznej kombinacji obciążeń dla wypełnienia szklanego ściany działowej systemu KOMANDOR TAW 1. Wartość naprężeń wynosi 7,83MPa, wartość ugięć wynosi 24,8mm.

Następnie sprawdzono wartość naprężeń pod ustalonym obciążeniem. Wyniki obliczeń podano na Rys. 15. Przyjęto następujący model obliczeniowy - układ rozpatrywany jako dwa typowe moduły o szerokości 1500mm i wysokości zależnej od systemu ściany działowej – rysunek 14.

Analiza statyczno-wytrzymałościowa ściany działowej systemu TAW 1 wykazała, że dla ugięcia dopuszczalnego 25mm wartość obciążenia równomiernie rozłożonego od różnicy ciśnień wynosi 50Pa.
